## Pieszy ciągnięty przez samochód ciężarowy

### Pedestrian dragged under a truck

A traffic accident is described, involving a pedestrian who was at first hit and subsequently hooked up by his clothing by a suspension element of a low-floor truck trailer and dragged along a road for the distance of 3500 m. Autopsy demonstrated that the pedestrian died of cerebro-cranial injuries, inflicted while he had been hit by the truck. Additionally, the frontal surface of his body demonstrated external injuries typical for dragging of the body along the roadway. Before being dragged, the pedestrian was hit by the front of the vehicle, when he was in a sitting position, or was rising or else was in a recumbent position with an elevated head and trunk. Traffic accidents of the type were seldom described in the national and foreign literature.

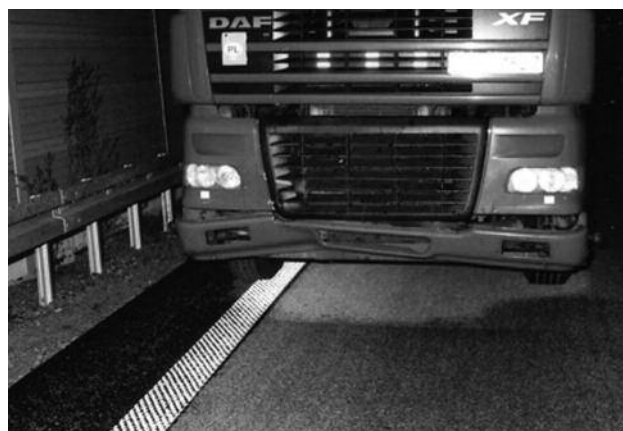
Ryc. 1. Uszkodzenia przodu samochodu ciężarowego.

Fig. 1. Damage of the front of the truck.

Oględziny i badania samochodu ciężarowego marki Daf z naczepą niskopodwoziową Faymonville wykazały, że pojazd jest sprawny technicznie, a uszkodzenia w postaci pęknięć i zgięć były umiejscowione z przodu po prawej stronie w części dolnej w obrębie pokrywy, atrapy przedniej, osłony reflektora prawego, przy śrubach mocujących do skrzynki stopni prawych, zderzaka (ryc. 1). Na atrapie ujawniono liczne plamy krwi (ryc. 2). Badania naczepy ciężarowej marki Faymonville nie wykazały wad ani uszkodzeń, które są skutkiem wypadku drogowego.

Uszkodzenia i ślady krwi w obrębie przodu samochodu ciężarowego wskazują, że tylko przednio-dolna prawa jego część kontaktowała z pieszym. Pieszy w momencie kontaktu z przodem pojazdu

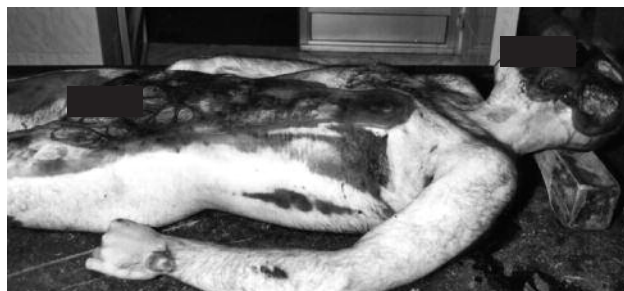
Ryc. 4. obrażenia głowy i tułowia pieszego.  
Fig. 4. Injuries to the head and trunk of the pedestrian.

Oględziny i sekcja zwłok pieszego, długości 163 cm wykazały następujące obrażenia: rozległe rany darte z cechami oparzenia i zabrudzenia czarną substancją na jej brzegach lewej połowy głowy z całkowitym zderzeniem małżowiny usznej, klatki piersiowej po stronie lewej, brzucha i miednicy, przednich powierzchni nadgarstków, przedniej powierzchni ud, kolan i palców stóp, linijne otarcia naskórka w okolicy lędźwiowej kręgosłupa, głębokie otarcia naskórka w okolicy czołowo-skroniowo-ciemieniowej prawej i twarzy po stronie prawej; podbiegnięcia krwawe powłok czaszki po stronie wewnętrznej w okolicy czołowo-skroniowo-ciemieniowej prawej i potylicznej prawej; wielofragmentowe złamania z rozerwaniem opon mózgu sklepienia i podstawy czaszki; liczne rozdarcia tkanki mózgu w obrębie wszystkich płatów z oderwaniem mózdzku i rdzenia od mózgu; podbiegnięcia krwawe w mięśniach szyi, śródpiersia i brzucha; stłuczenie płuc; zmiążdżenie śledziony; zmiążdżenie prawego płata wątroby; masywne podbiegnięcia krwawe okolic nadnerczy i torebek obu nerek z pęknięciem wnęki nerki prawej; złamania żeber po stronie prawej (III-VII pomiędzy linią pachową tylną, a łopatkową z ostro zakończonymi odłamami sterczącymi do wnętrza klatki piersiowej) i złamania żeber po stronie lewej (II-VII w linii przykręgosłupowej).

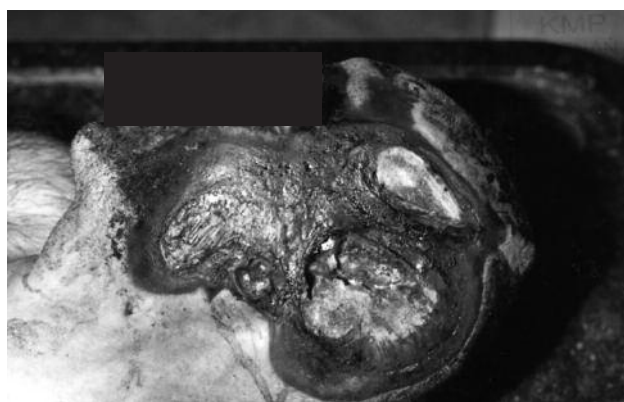
Ryc. 5. obrażenia głowy pieszego.  
Fig. 5. Injuries to the head of the pedestrian.
